上马汇金项目

水土保持设施验收报告

建设单位：绵阳新投土地整理有限公司

二〇二四年十二月

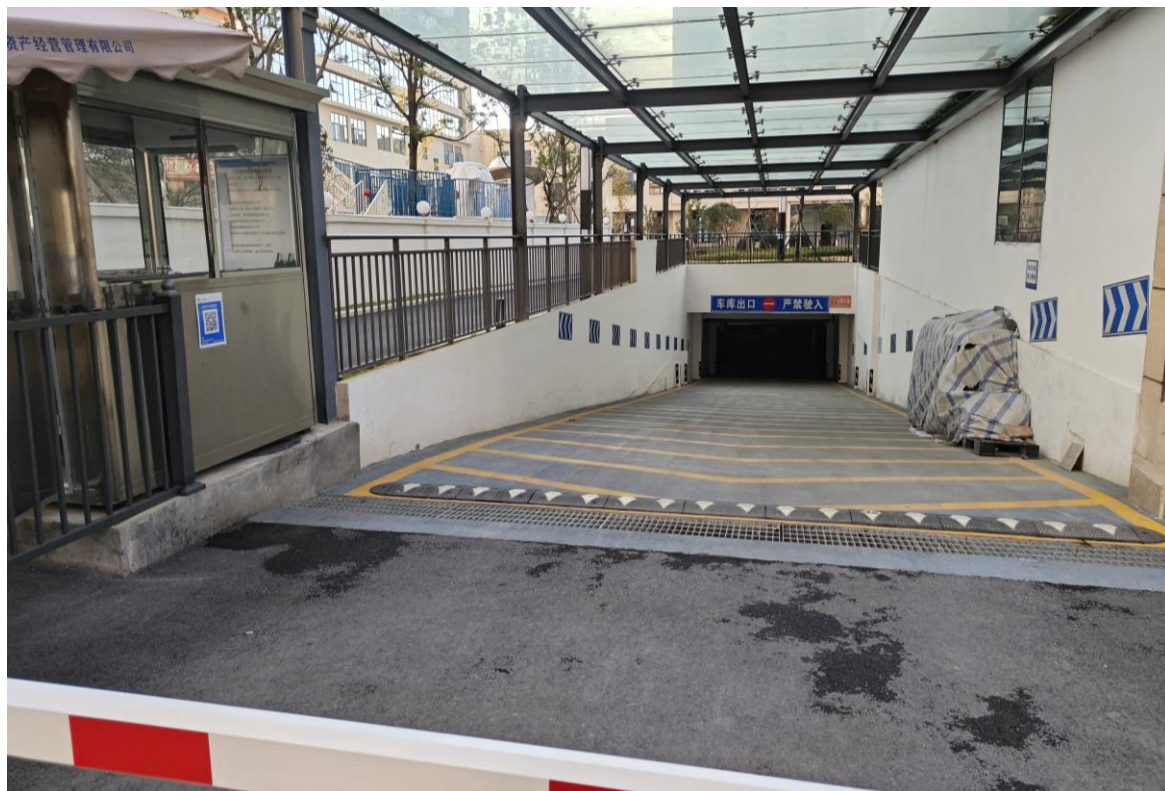
地下室出口排水沟长约 30m，断面为 30×30cm，采用 C20 混凝土浇筑，加盖钢筋盖板。

地下室出口排水沟（2024.11）

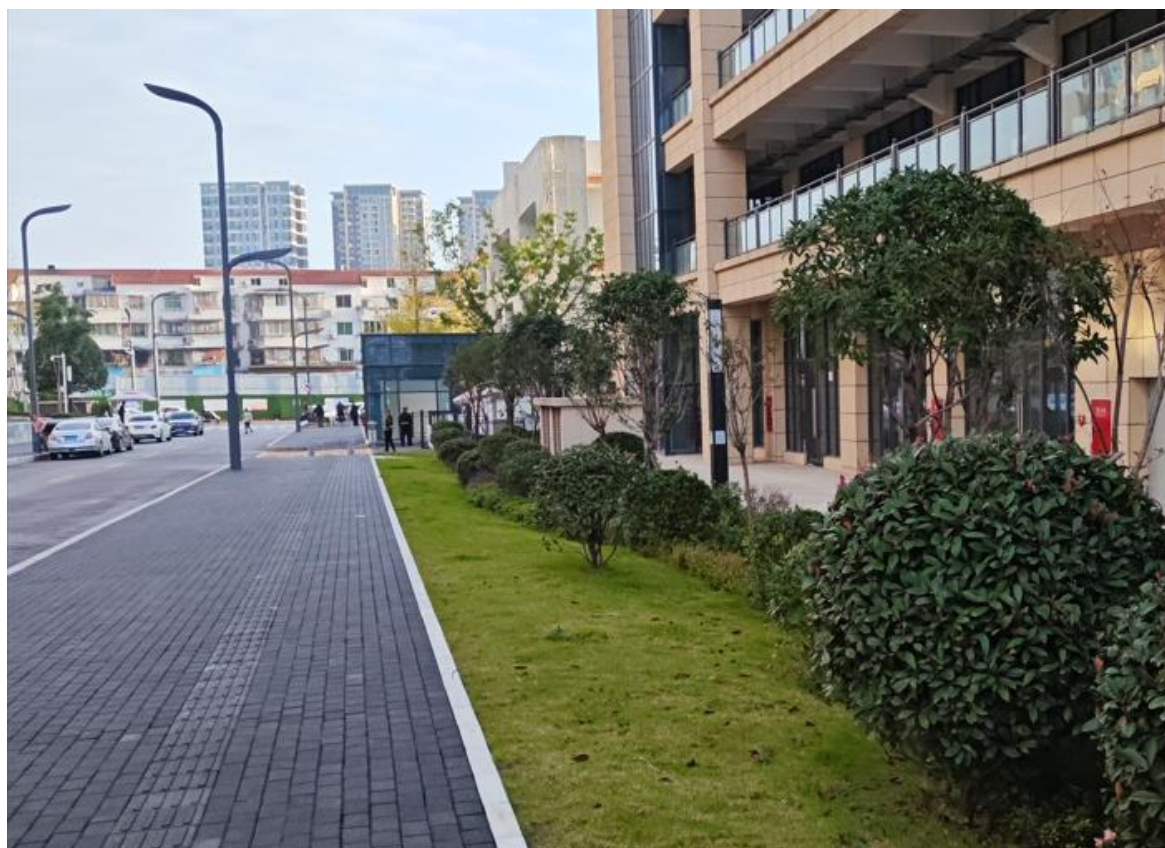
人行道采用透水铺装路面 500.0m²，内部道路采用透水沥青/透水混凝土路面 2200m²。

透水砖铺设（2024.11）

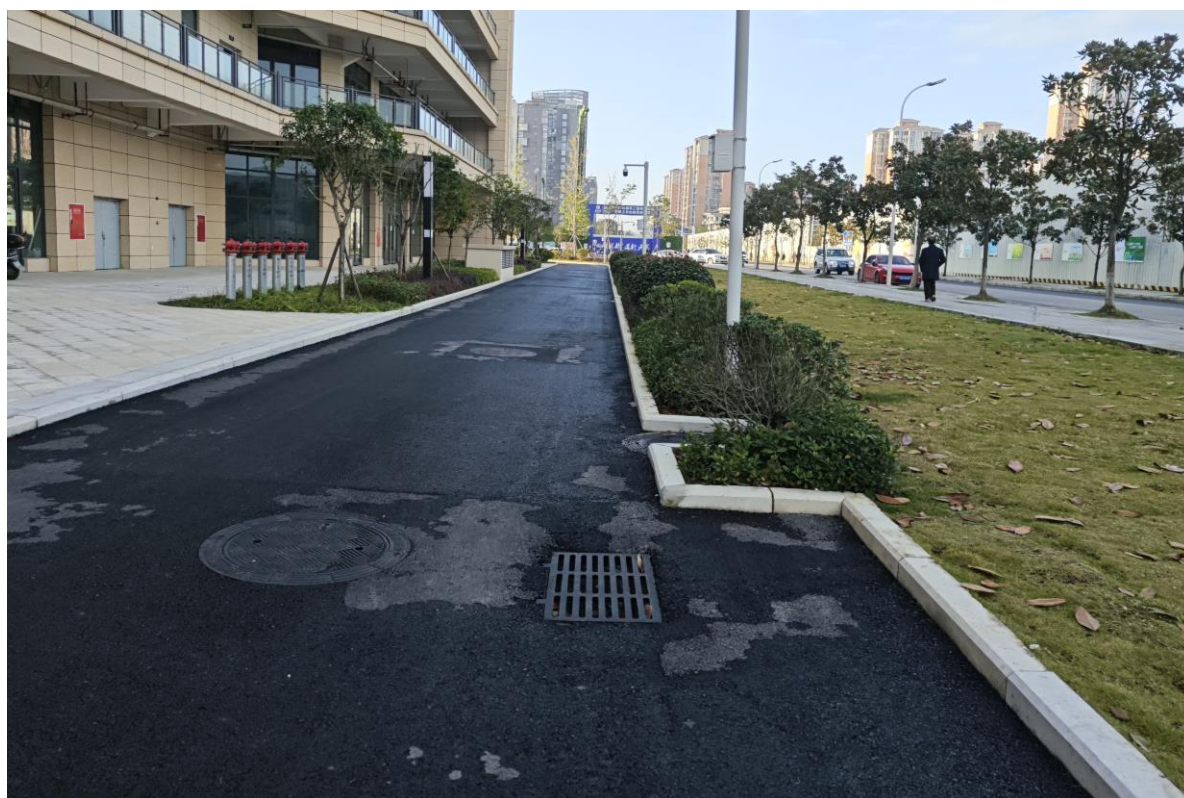
雨水管管径 D300~D500，坡度 0.001~0.01，埋深 1.5~2.0m，长度 2637.01m，有良好的水土保持作用。主体设计雨水管网按 20 年一遇洪水进行设计，满足水土保持要求。

道路雨水口 (2024. 11)

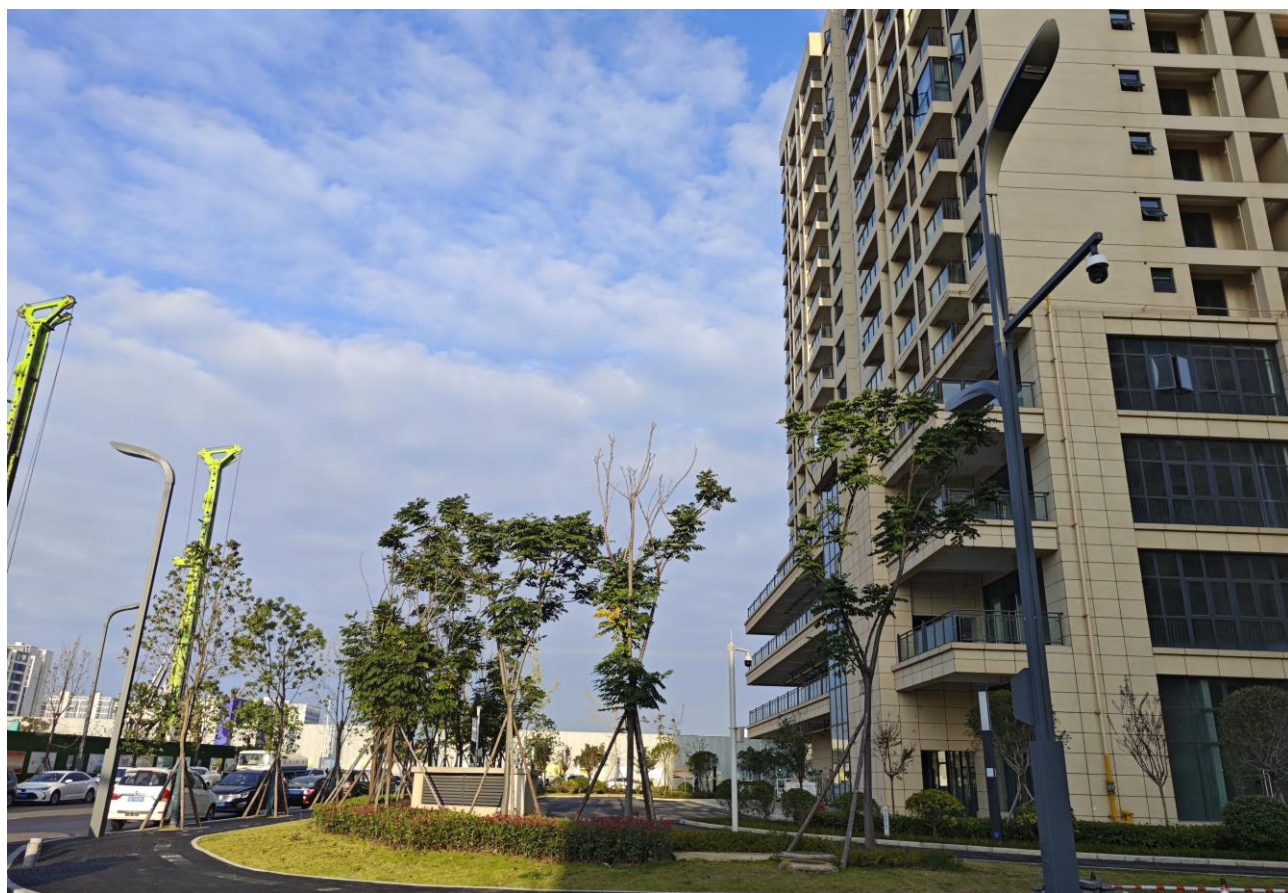
南侧绿化带（2024.11）

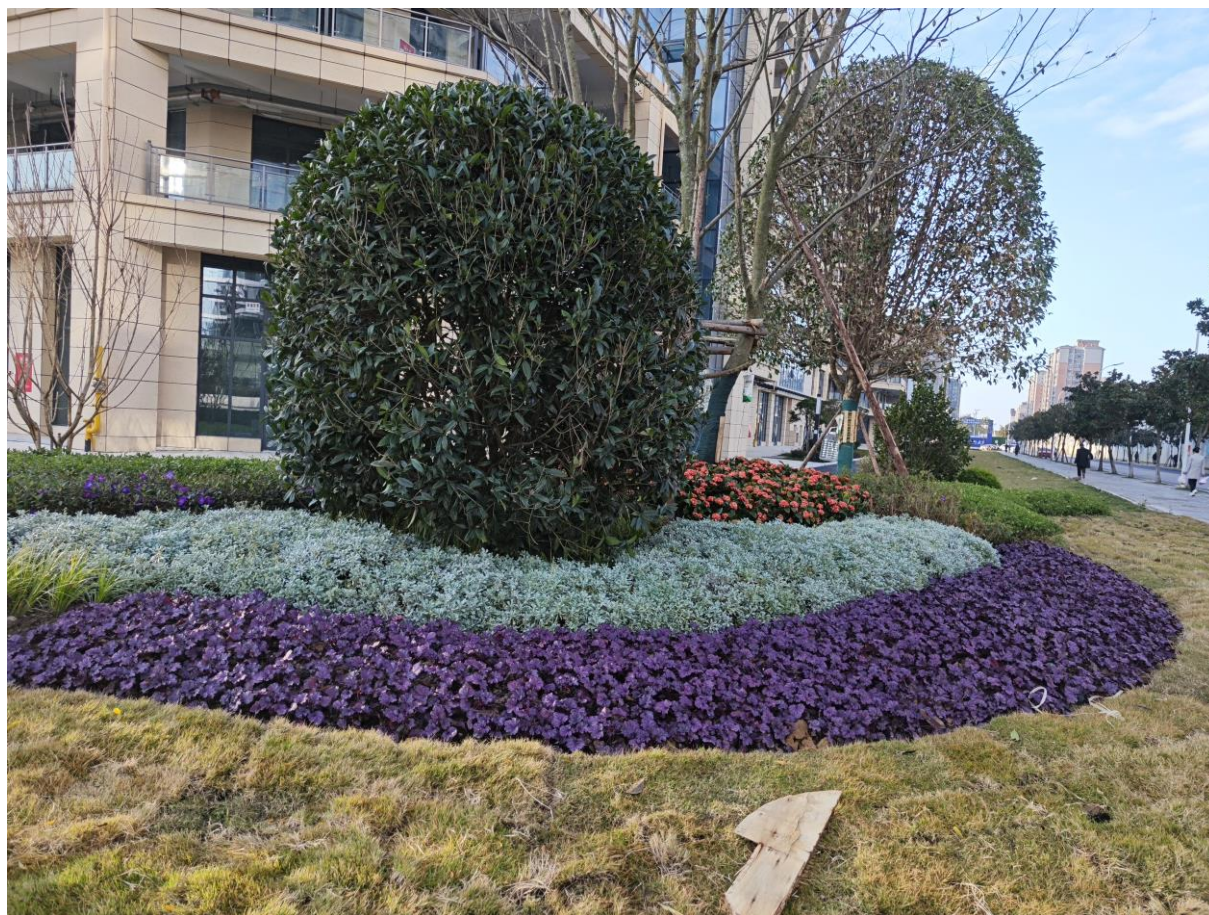
北侧绿地（2021.11）
